旧小池邸主屋 正面

旧小池邸 主屋 背面

旧福原家長屋門 正側面全景

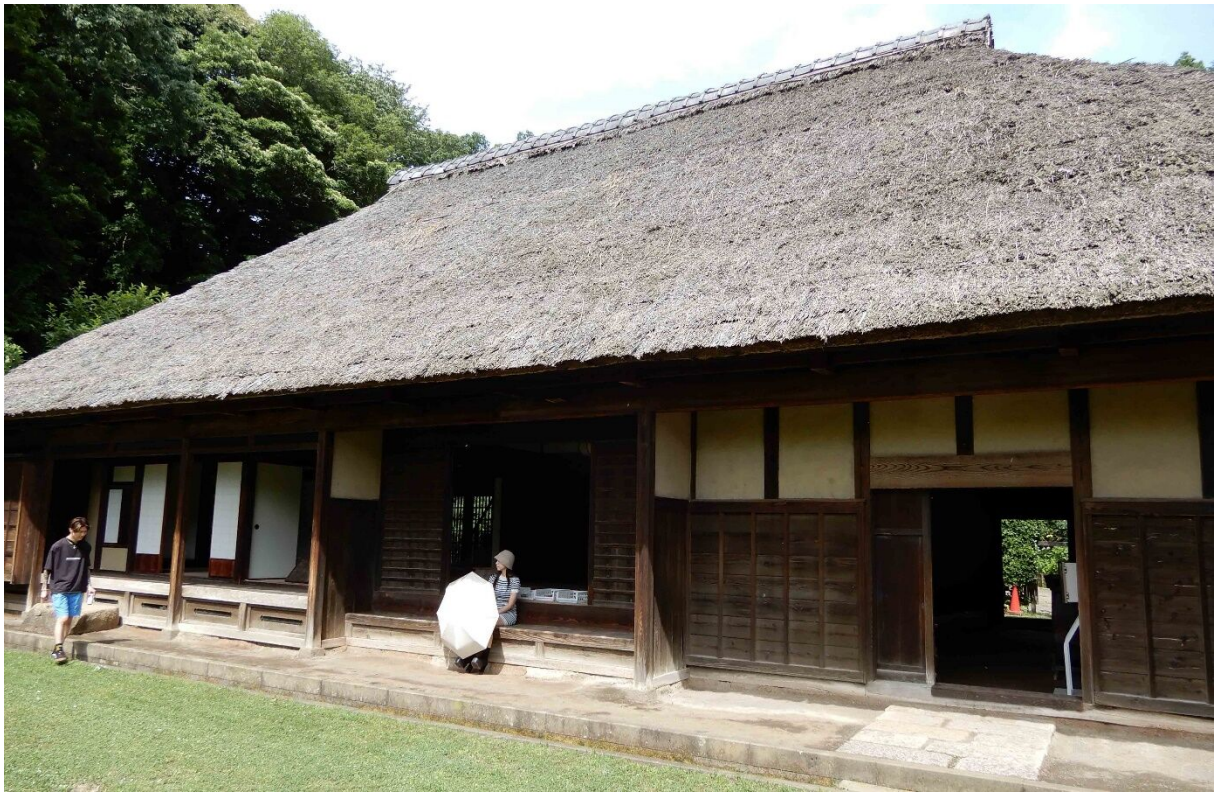
茅葺き屋根の正面は、全体的に目減りしており、部分的に押鉾竹(オシホコタケ)という茅押え材が露出している。押鉾竹が露出すると、鉾竹を結束している藁縄が濡れ、濡れた縄を伝って雨水が茅葺き屋根にしみこむ。

通常は最初に露出する押鉾竹は直接屋根裏には通じていないが、屋根葺き地の凹みが著しくなると、屋内にもしみこみやすくなる(下記の旧福原家長屋門の屋根調査資料参照)。

対応策：来年度に差し茅することが望ましい。その前提として、今までどのような屋根補修してきたのか、年度と修理内容と修理範囲を把握する必要がある。

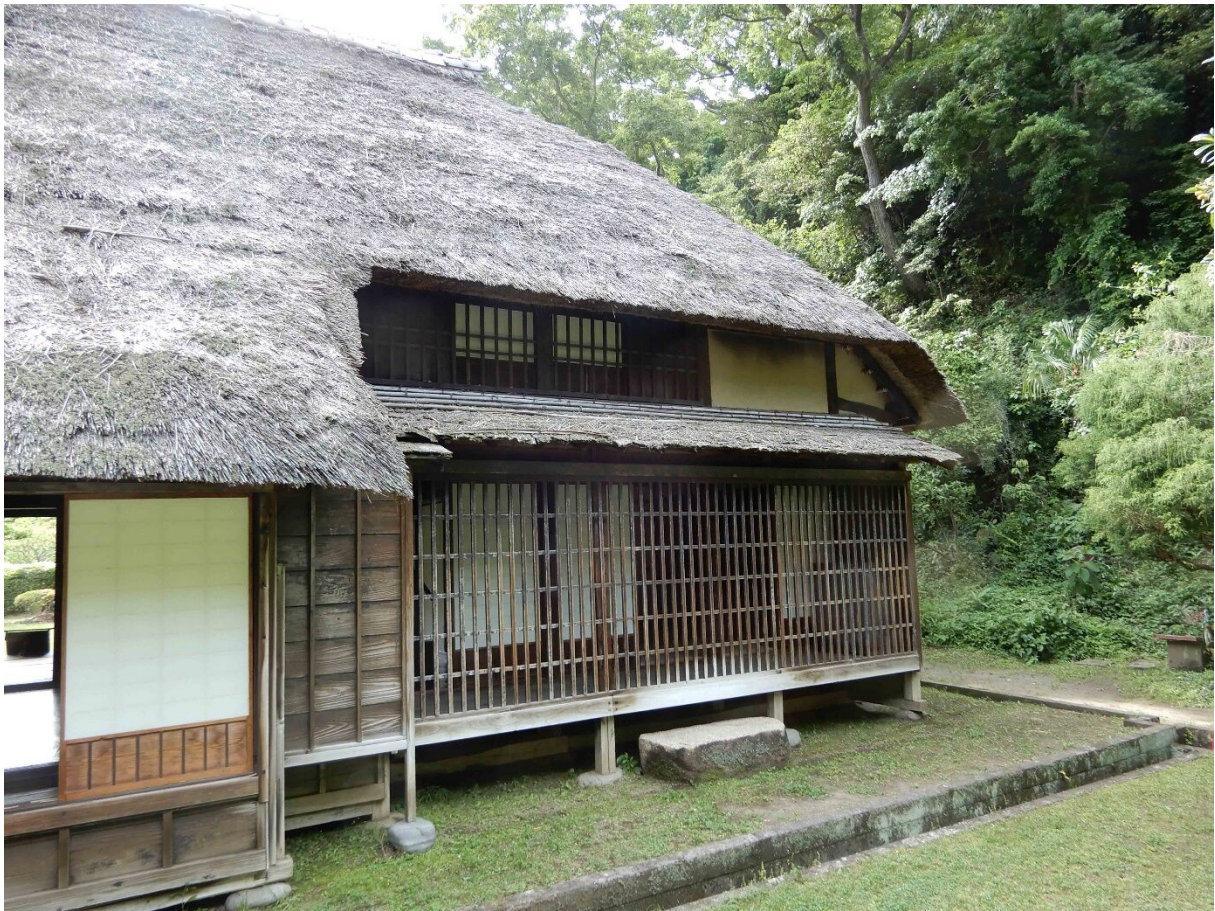
背面茅葺き屋根は、押鉾竹の露出だけでなく、葺地の凹み部分が目立つ。凹み部分がこれだけ大きく生じると、屋内の漏水する可能性が高くなる。後述のように現在も背面で2箇所程度茅葺き屋根から屋内に漏水が生じているという（報告書ではそれ以上の漏水を指摘）。来年度まで放置すれば、相当な漏水を生じることになり、差し茅では対応できなくなる危険もある。そうなる数千円程度の屋根修理費がかかる可能性がある。それは建物観察報告書が指摘する通りである。

対応策：現在、主屋天井裏に最近の屋根補修で残しておいてくれた茅束が少し残っているので、現在保有している茅で直せる必要最低限の差し茅を、背面において行うことを検討すべきである。

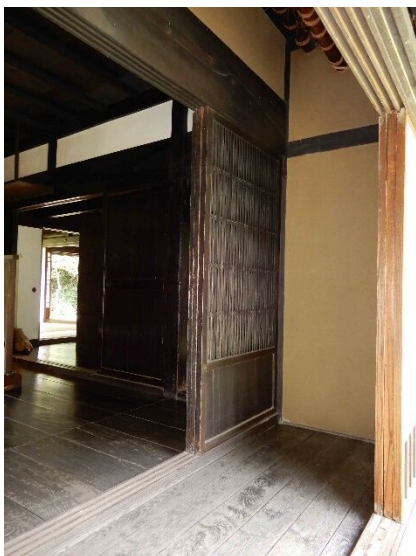
居間背面縁に雨漏り箇所あり

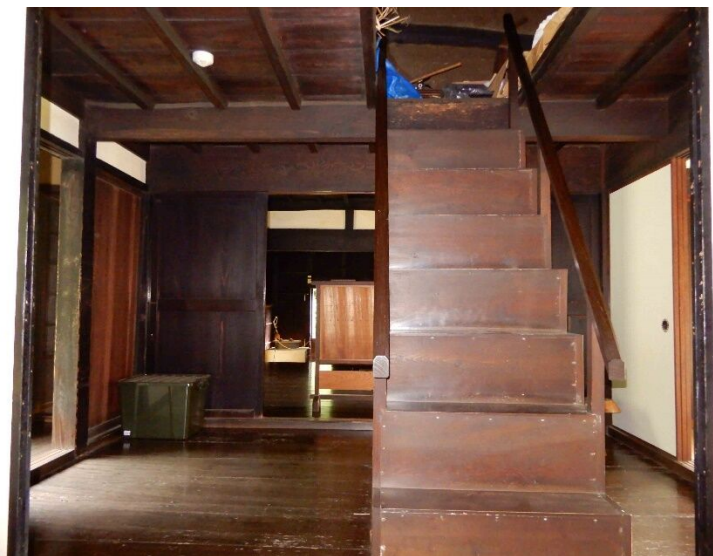
中の間置階段の中段位にも雨漏り箇所あり

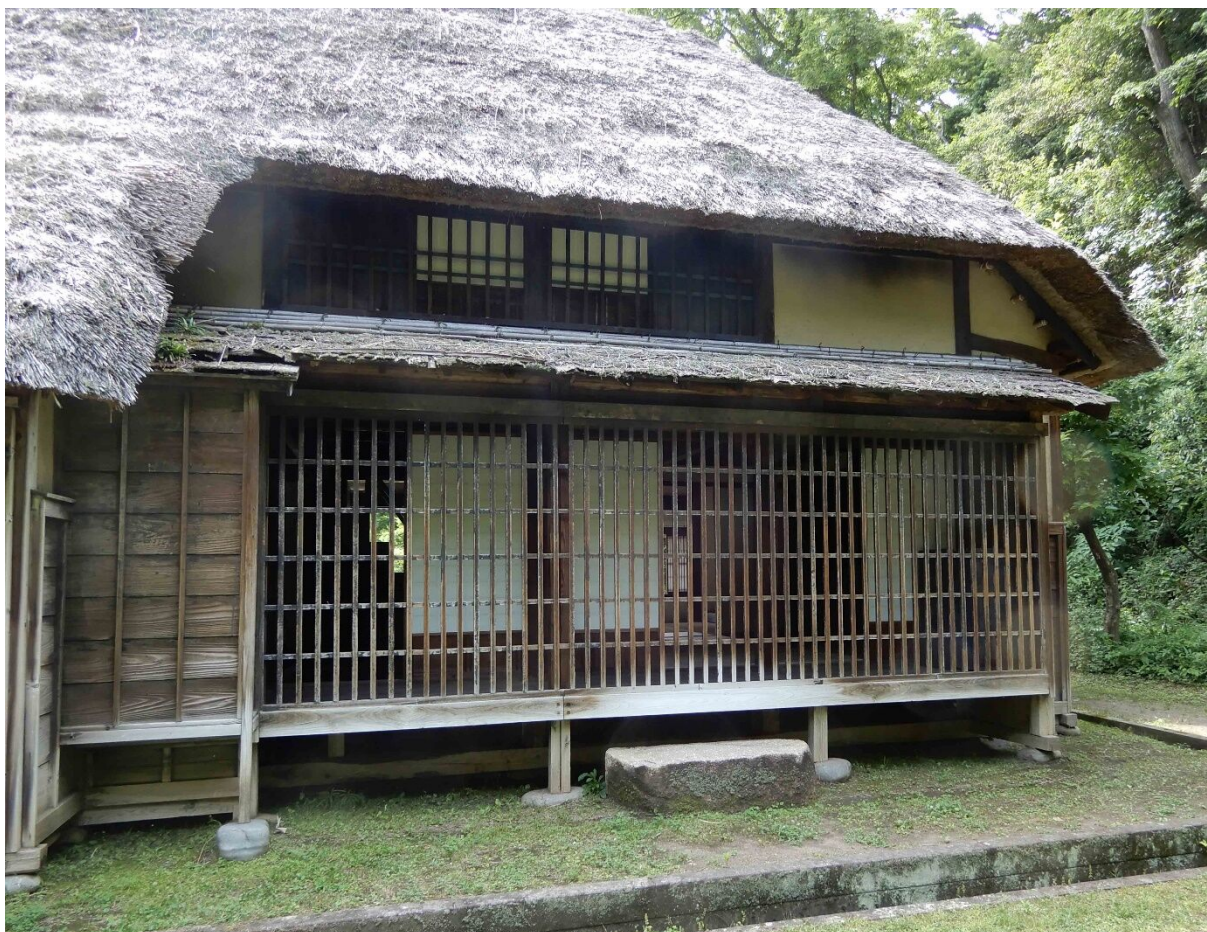
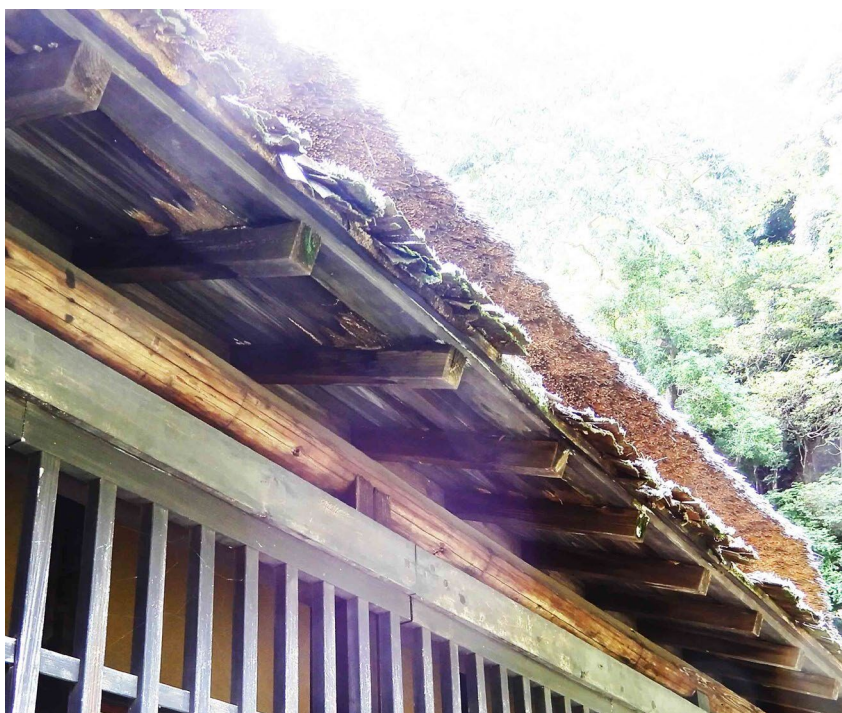
旧小池邸 主屋 背面西半部の縁側杉皮屋根の破損状況

中2階部分の開口通風のために、縁側部分まで茅葺き屋根を葺き下ろさずに杉皮葺きの緩い屋根を設けている。この屋根形式はこの建物の魅力の一つで、移築前から踏襲している形式（移築前は屋根材がトタンに変更されていた）である。縁側の雨戸が格子戸形式である点もオシャレで上質である。この重要部分において、杉皮屋根の漏水が顕著になっており、屋根裏の腐朽が進行している（下写真の白い部分）。屋内にも漏水が認められる。

対応策：この部分是最優先で対応しないと、木部補修の範囲が甚大になってしまう。

最低限の手当てが梅雨前に必要である。応急策としては、現状の屋根のうえに（竹の押縁は残したままで）耐水ベニヤを仮止めして、これ以上の雨水侵入を防ぎ、最年度予算を取って修理する方法が考えられる。

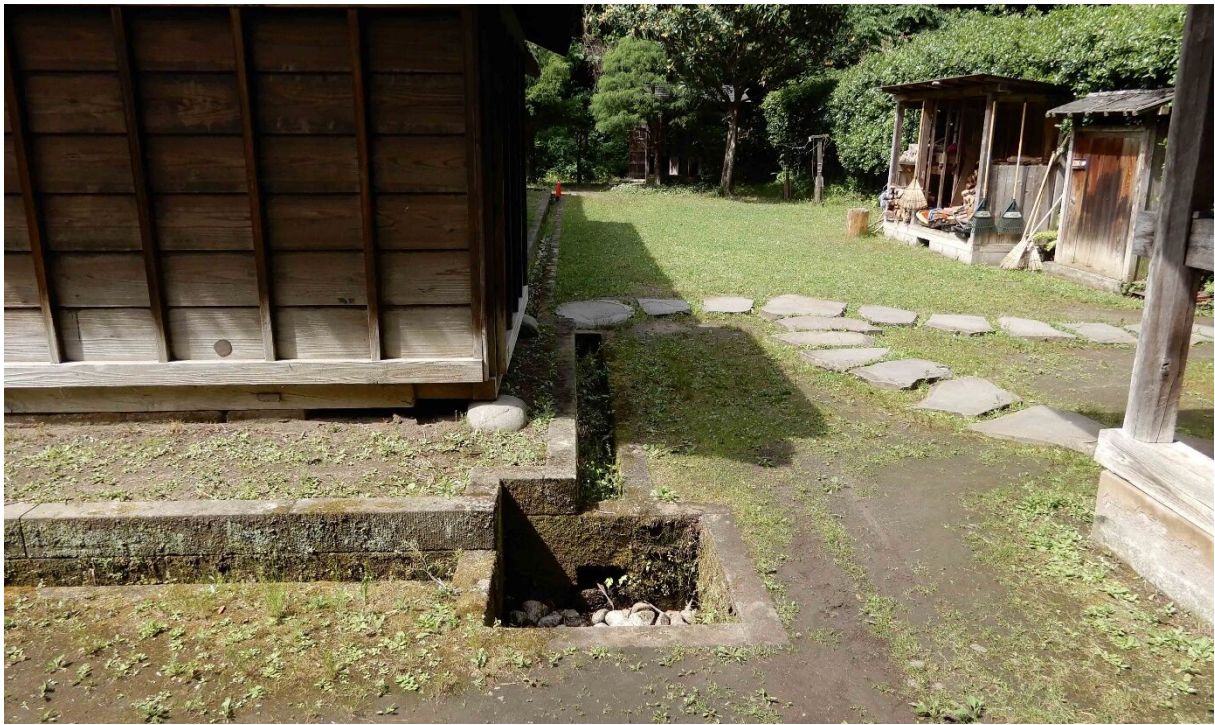
旧小池邸 主屋 雨落ち排水 東北隅の柵の危険性

この雨水柵は、深さ 40 cm 位のところに金属網があるが、通路が狭く間違っ足踏み外すと大けがをする可能性が高く大変危険である。

対応策：今まで事故はないようだが、金網高さを上げることを検討すべき。

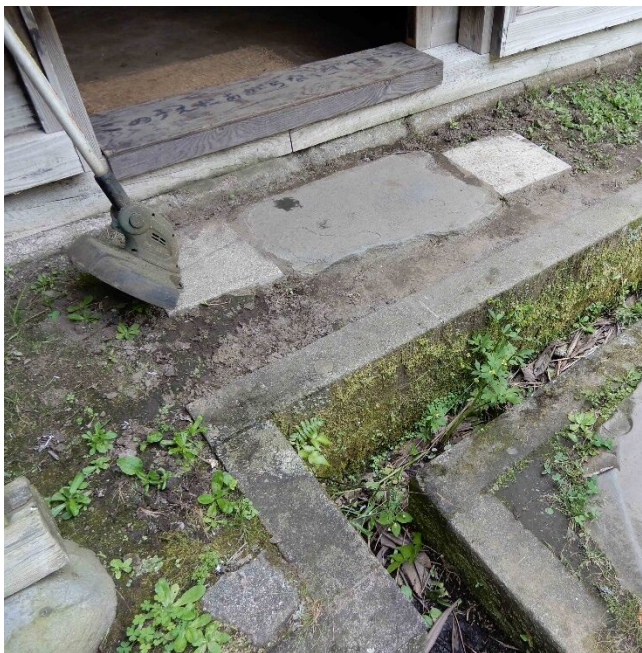
背面出入口 雨落ち溝

管理してくれている方のお話によると、上記雨水柵の事故は経験ないが、背面出入口の雨落ち溝に落ちた（足がはまってしまった）人はいるという。

対応策：正面出入口前の雨落ち溝には、落下防止用の踏み石が挿入されている（右上写真）ので、同じような対応が至急必要である。

なお、正面のような対応をしても、段差については年配者にはつらいそうで、長期的には車いす対応のような配慮も必要である。

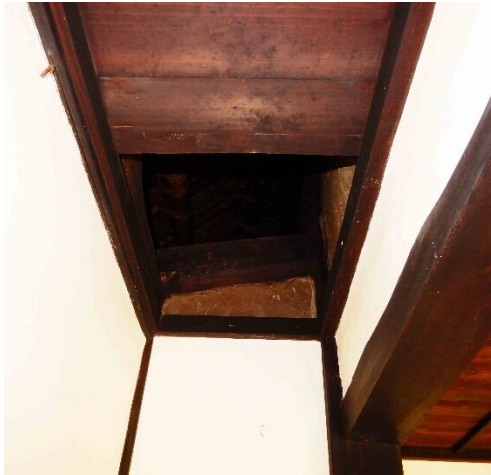
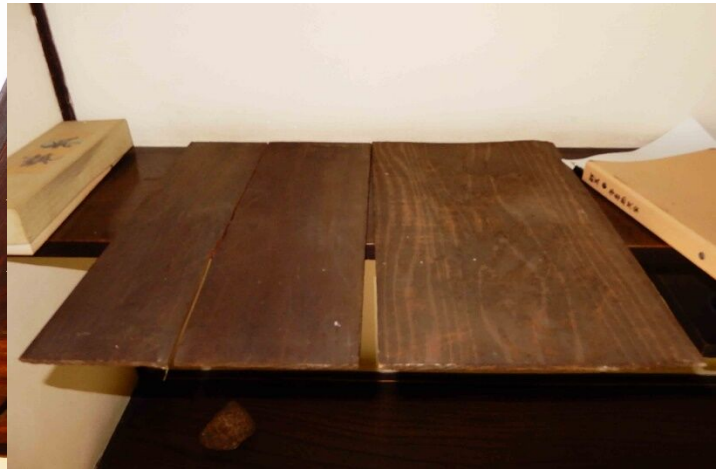
床の間天井落下状態

落下した際に2枚のうち1枚は割れ損した

床の間天井板が落下してるとのことで確認した。天井板2枚が落下し、うち一枚は落下の際に割れたようだ。この2枚には釘止した跡がなく、単に置いてあっただけの要である。取りあえず下写真のように戻した。この2枚は色も異なり、移築後に補足されたものである。そのために釘止できずに置いたままの状態での復旧が望ましい。

対応策：リスなどの害獣が動き回るとまた落下するかもしれないので、割れた部材ともう一枚の天井板を上面（見えない面）から仮止めして一体化し、天井裏に重しとなる木片でも載せて置きなおし、簡単に外れないようにするのが有効。素人でも十分可能だし、工事の際に手当てして可。

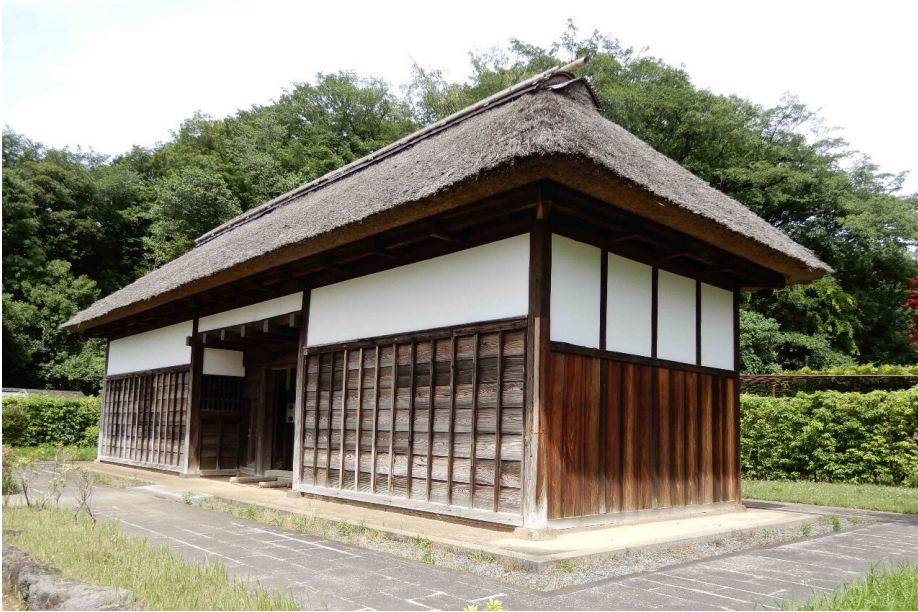
長屋門屋根は、風通しが良い場所にあるのと屋根補修を行ったということで、大きな問題はない。ただし竹簀子棟は周囲にルーフィングなのか鉄板なのか本来隠れているべき部材が露出している点は好ましくない。

対応策：台風などの際に当該部分がめくれ上がる可能性もあるので、その際には本来の棟形式で補修することを公園側と合意しておくべきである。

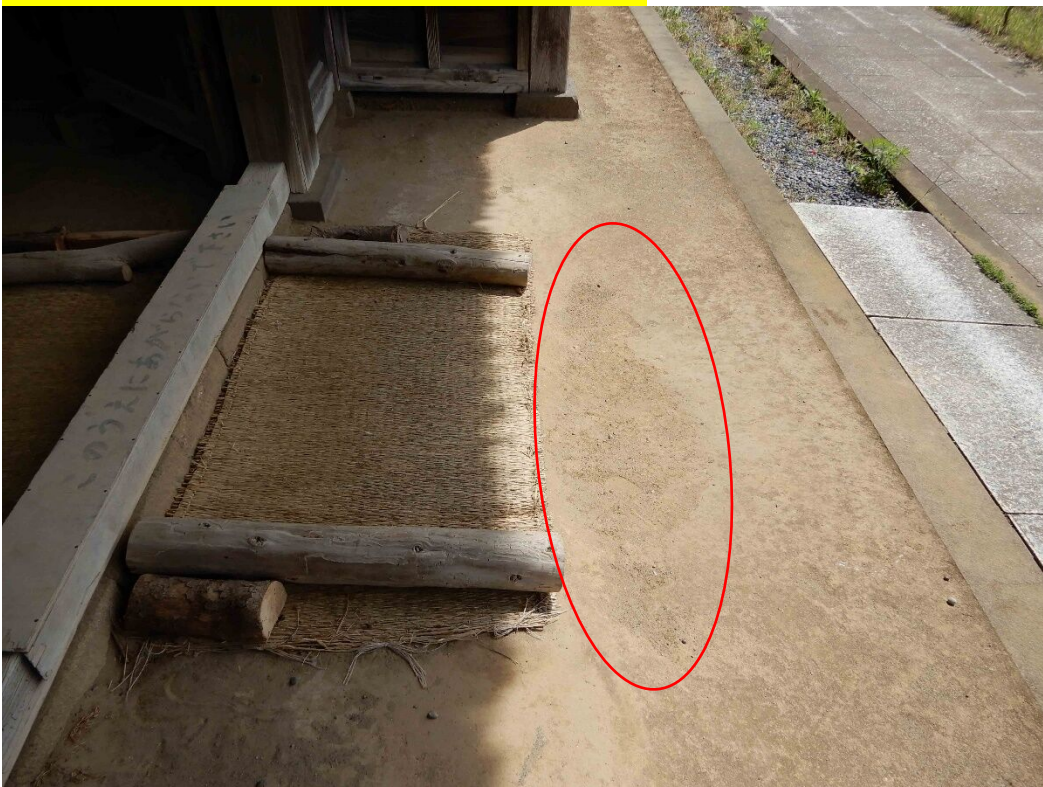
旧福原家長屋門 正面通路部分の土間叩きの凹み部分 ○部分が最大6cm程凹んでいる。

対応策：観察報告書が言うように、筵による養生部分の際において凹みが顕著なので、歩行者の支障になる可能性はある。したがって凹みの大きいところを中心に対応を至急検討すべきである。その際に、体験学習的に施行することも有効であろう。叩き棒をつくるところから学習し、道具は長屋門内にしまっておくなど、継続的な体験学習による維持も検討すべきであろう。

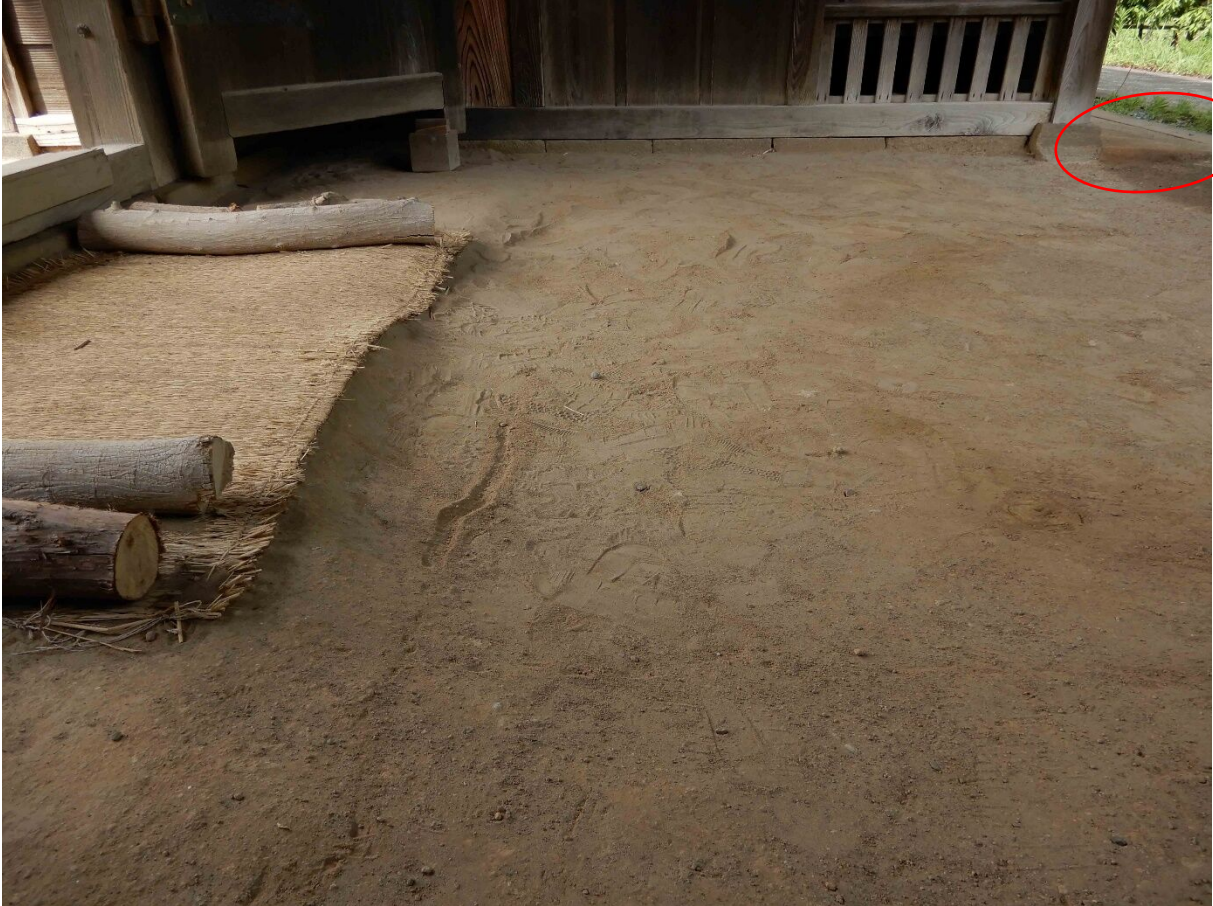
旧福原家長屋門 背面通路部分の土間叩きの凹み部分

背面側も筵で養生している部分は土間が傷んでいないが、その際は凹みが目立つ。また、背面側は通路部中央から周囲にむかって叩き土が砂状化してる点が注目される。通常、土間が割れることは多いが、割れた土間がこのように砂状化したのかどうかはよくわからない。

なお、背面西側の土間叩きは近年補修したようできれいになっているが（○印）、なぜその際に通路部を施工しなかったのか（あるいは通路部も施工したがすぐ傷んだのか）確認したい。

なお、土間が砂状化した経緯について今後補修した後に経過観察を継続していくことが必要である。また、土間をたたいた後は6カ月くらい土間表面を養生してゆっくり乾燥させることが重要であるが、現在筵で養生しているように、通路部分だけは養生を常設することも考えても良いかもしれない。ただし見栄えの問題もあるので、慎重に考えるべきではある。

いずれにしても近年の補修記録をよく確認して、修理前と修理後の状況を写真にて確認し、通路部の破損がどうなっているのかを把握しておく必要がある。

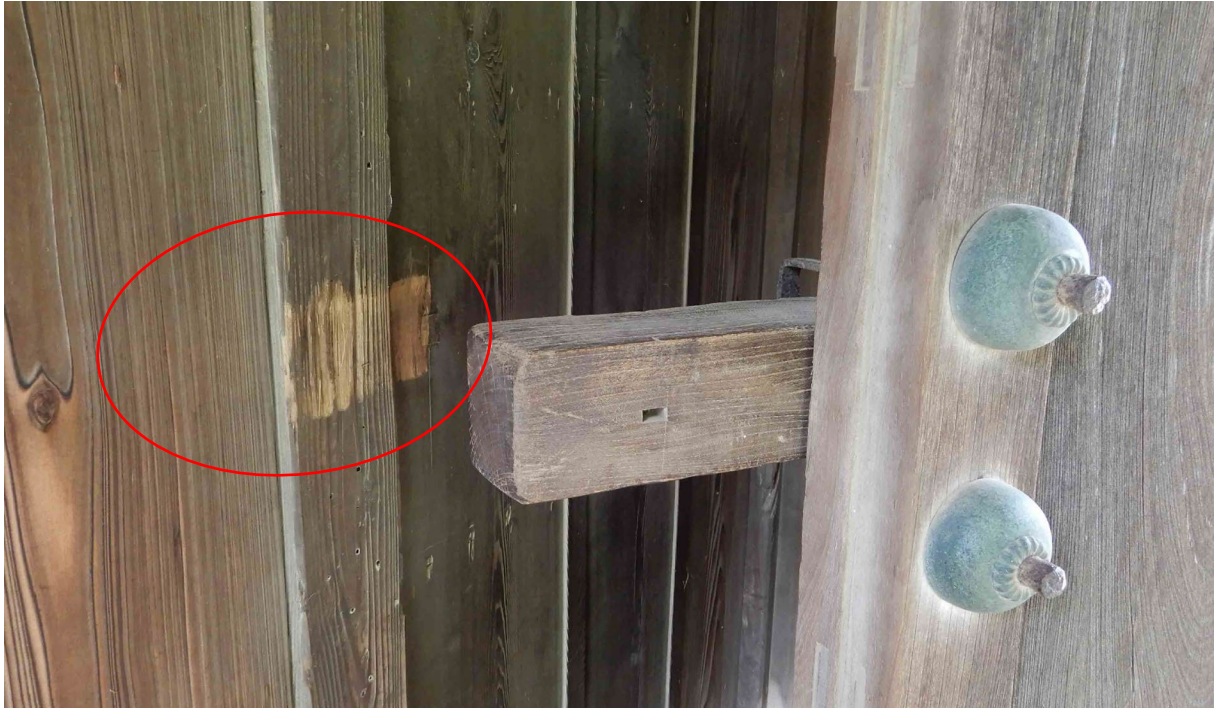
旧福原家長屋門 通路扉門による柱と壁板の破損
扉の開閉時に門が柱と壁板をこすって傷付けている。

対応策：まず、受木で扉を支えることの重要性を関係者全員が理解する事が基本。その上で、より効果的な受木を作成する事が望ましいが、現在の受木を使うことでも可。ただし受木設置の際 (開いた際) に扉が動かないように留意して、上写真のように門が建物を傷めないように十分気をつけることが必須である。

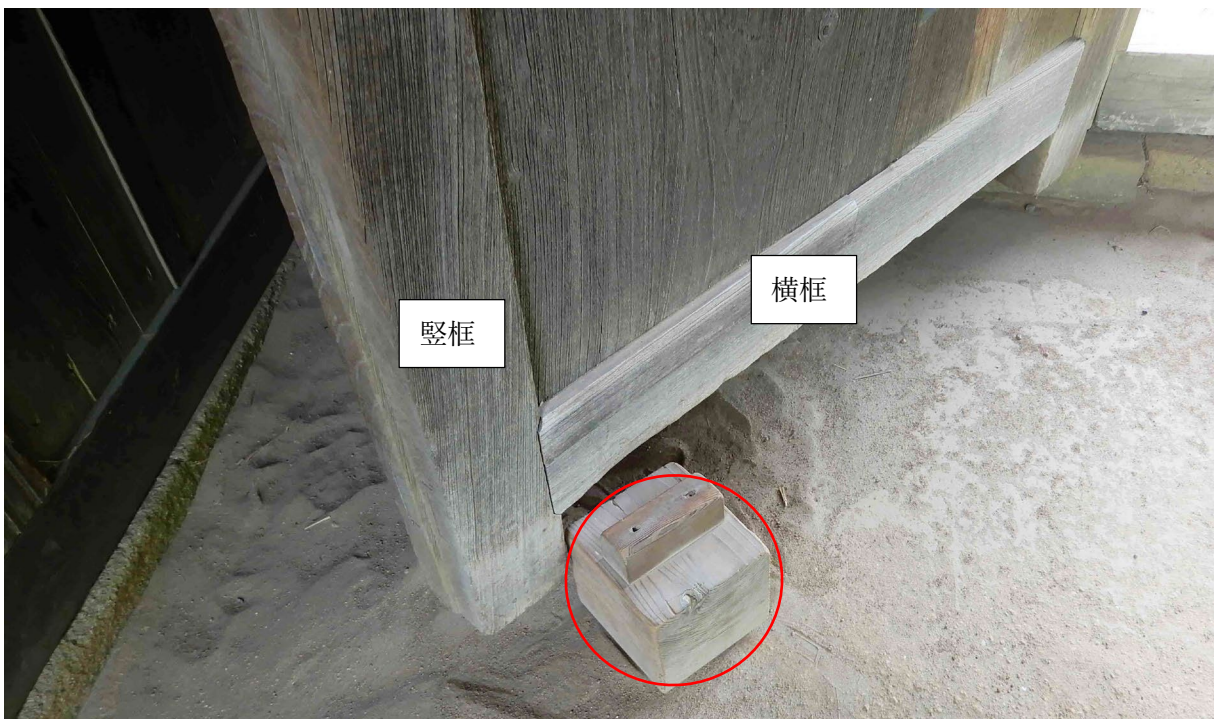
旧福原家長屋門 通路扉 扉足元の受木らしい部材 (○印)

扉足元の木材は、扉の足元 (横框 ヨコカド) を下方から支える受木らしい。扉は大変重いので、開閉時に扉足元を支えておくと、扉が重さで変形する (閉まらなくなってしまう) ことを防ぐのに効果的である。そのこと自体は大変良い対応であるが、実際には機能していないようで残念である。また、下框と縦框の双方を支える形式が望ましい。

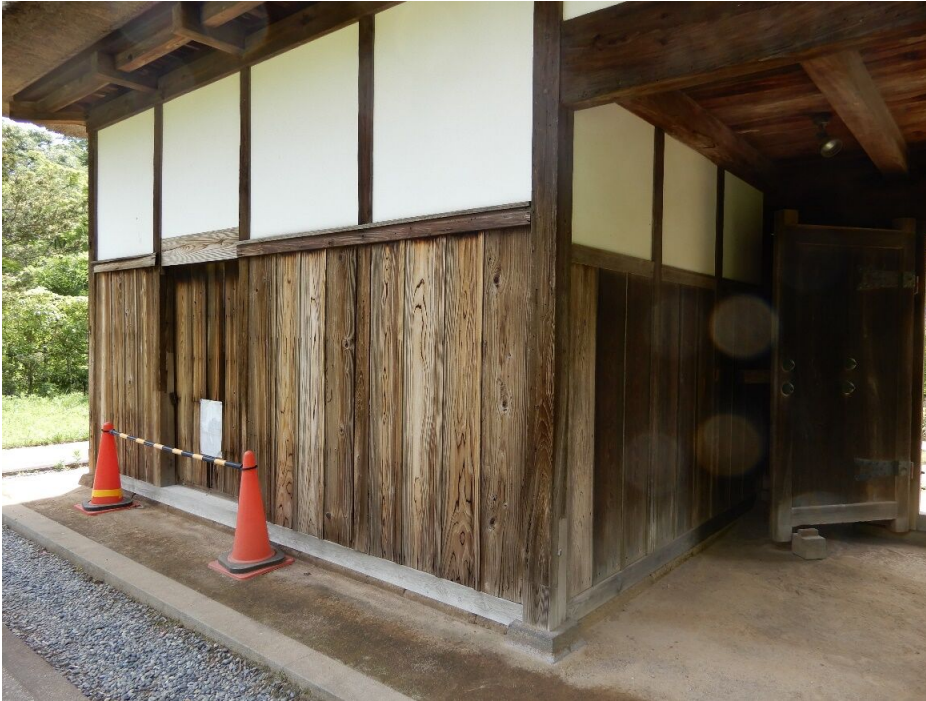
旧福原家長屋門 東間背面扉口

現状はコーンで無粋な結界が施されている。

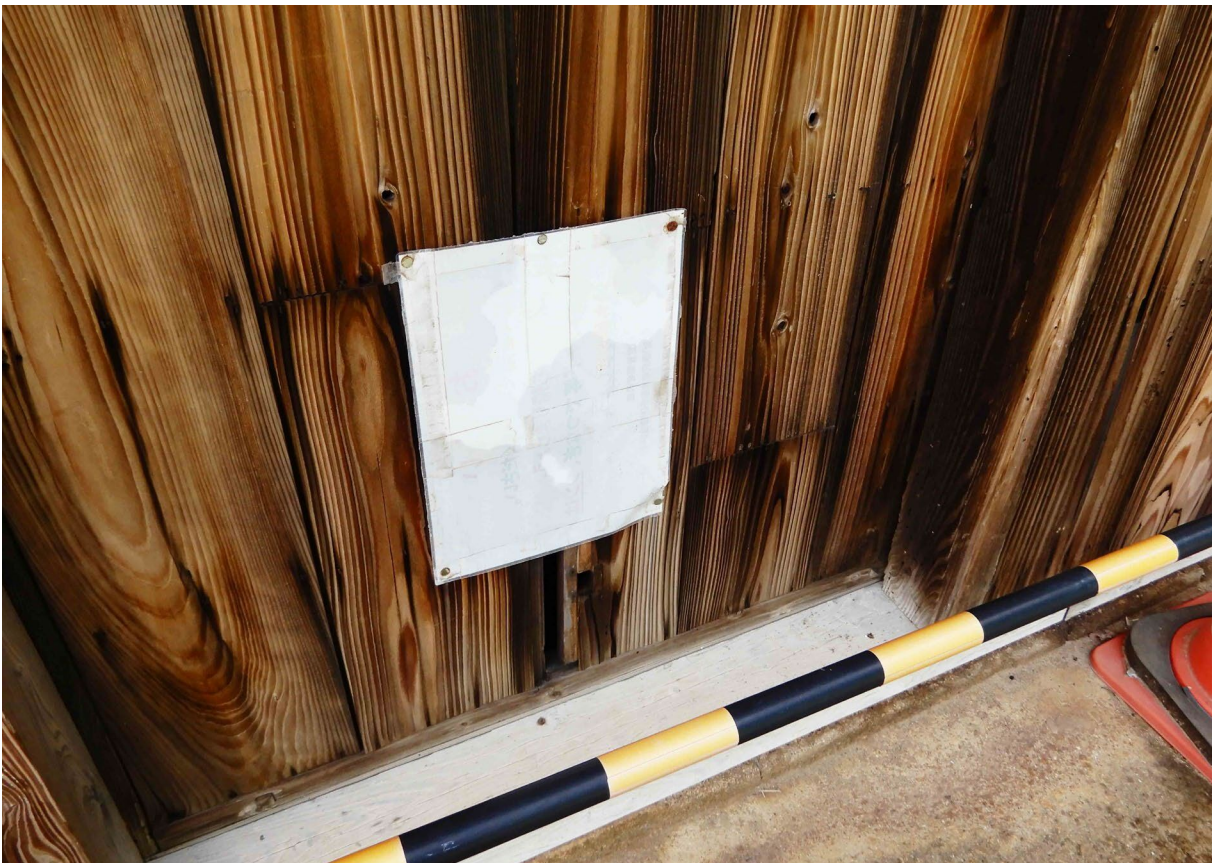
同上 板戸の板破損部分

張り紙のように見えるのは、板戸の板破損部分を隠してるらしい。ご苦労には頭が下がるが、コーンと言い、張り紙上の覆いと言い、景観的にほめられたものではない。

対応策：幅 6.5 cm、高さ 70 cm、厚 6 mm程の杉板を古色塗りして上中下 3 段に釘止すればよい。土間叩きの体験学習の際に行えばよいとおもう。
